INFORME A LA
CORPORACION NACIONAL DE
REPARACION Y RECONCILIACION

VILLA GRIMALDI

PROSPECCION PREVIA A LA CONSTRUCCION DEL
PARQUE POR LA PAZ

Enero, 1996

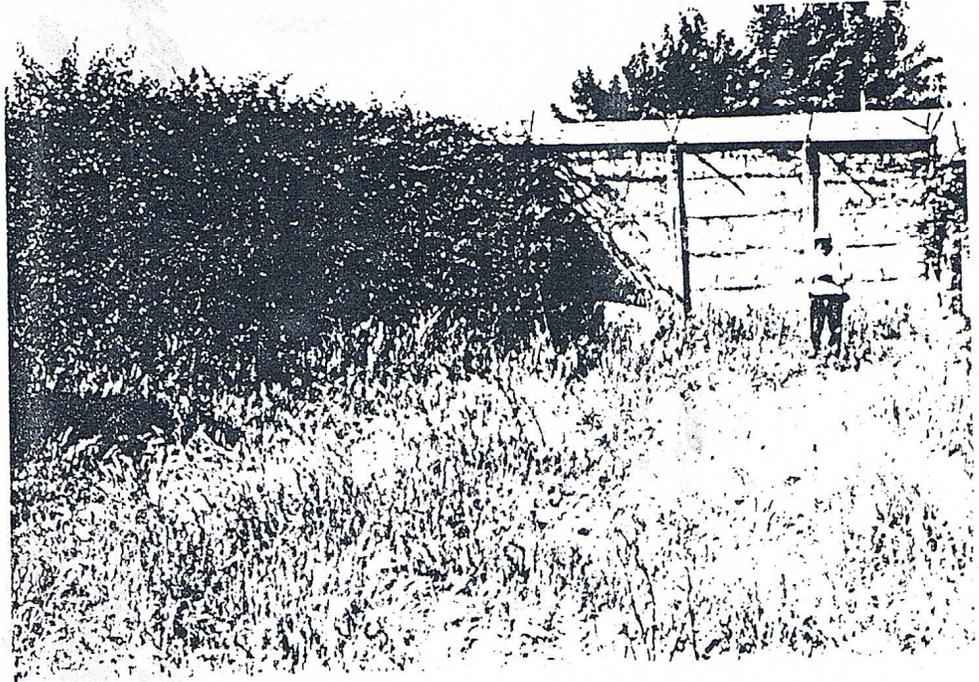
Durante la mañana del día 21 nos preocupamos de establecer la ubicación y los deslindes de las fosas. En primer lugar trabajamos sobre el antecedente contenido en el diagrama N°1, en el sector suroeste, donde definimos la UNIDAD 1. Esta se encontraba bajo terreno cubierto de malezas (foto N°1).

FOTO M91 Estado en que se encontraba el sector suroeste de la Villa cuando nos constituimos en terreno. Se observan parte de los paneles del muro bulldog señalados como referencia en el diagrama M91.

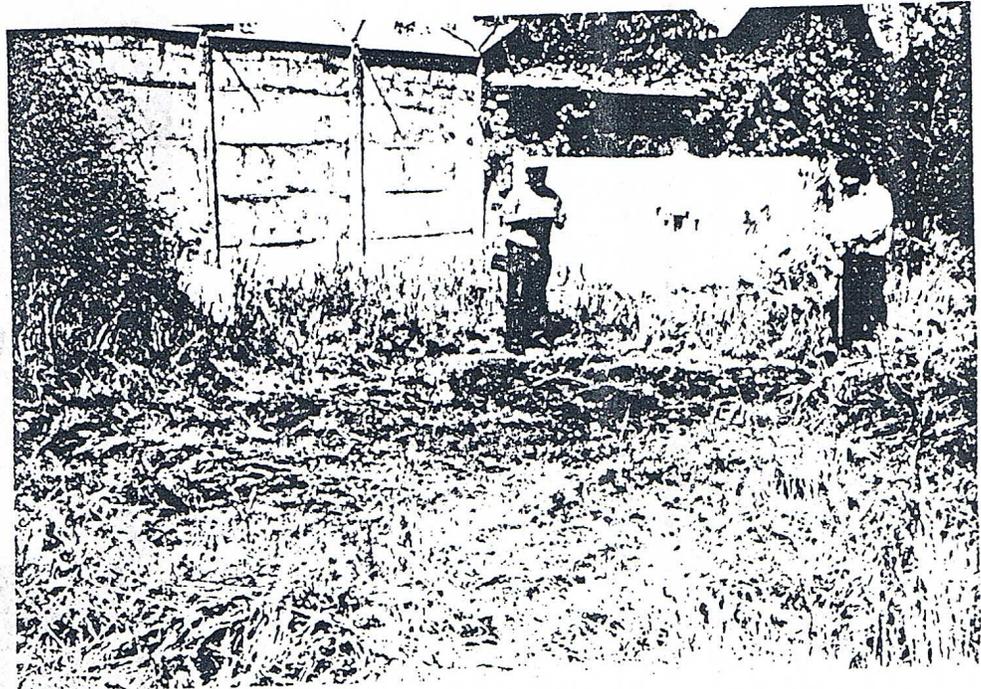
Una vez obtenidos indicios positivos, se procedió a despejar la capa vegetal del sector, acotándose el vértice suroeste de la fosa (foto N°2). En ese punto se trazó el Pozo de Sondeo N°1 (foto N°3), para establecer el contenido y la profundidad de la fosa.

FOTO M92 En base al diagrama y despejando la vegetación, se encontró el vértice suroeste de la UNIDAD 1.

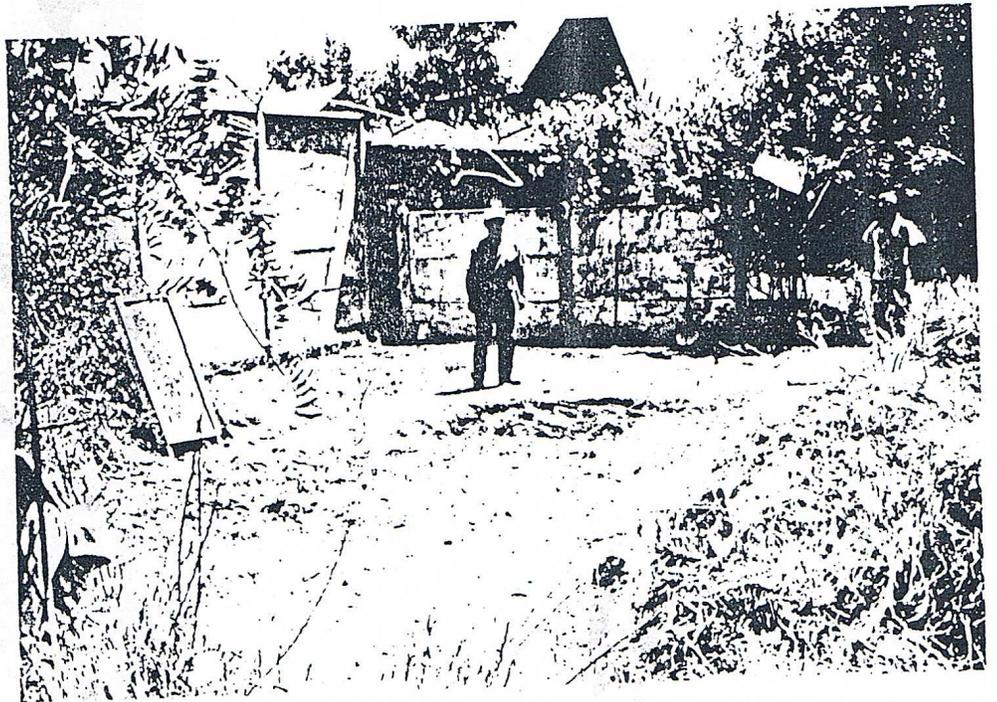
Paralelamente se continuó determinando los contornos de la fosa (foto N°4).

FOTO NQ4 Junto a la definición del Pozo de Sondeo N01, se despejó el resto del sector para determinar los contornos de la UNIDAD 1.

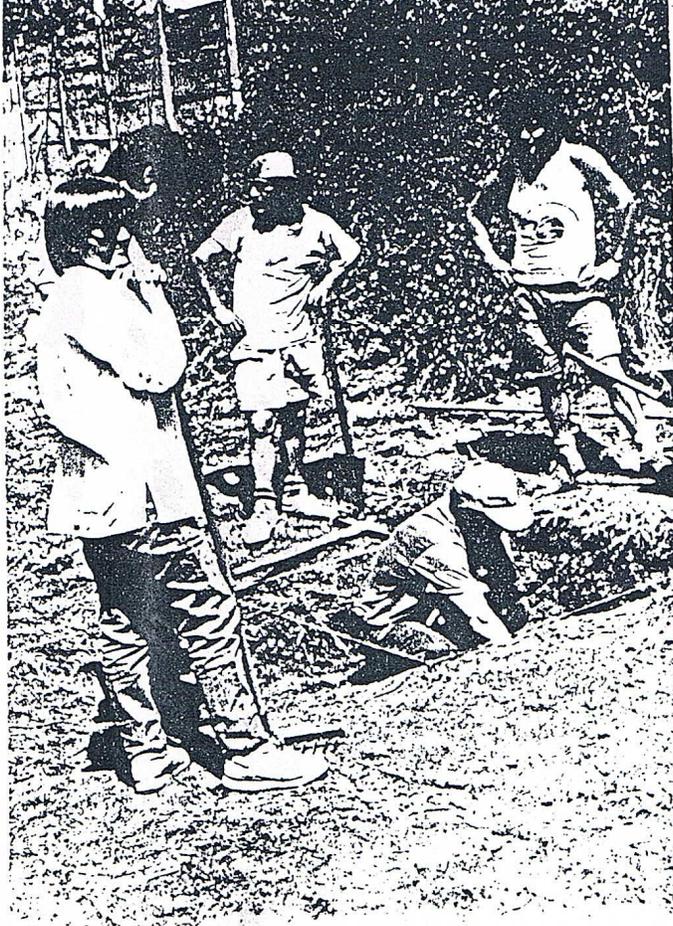
La excavación del Pozo de Sondeo se realizó siguiendo dos de las paredes de la fosa (vértice de las paredes sur y oeste) y analizando cuidadosamente el contenido de cada estrato (foto N°5).

FOTO N°5 El Pozo de Sondeo N°1 es excavado cuidadosamente por niveles. El material extraído fue detalladamente revisado en la superficie.

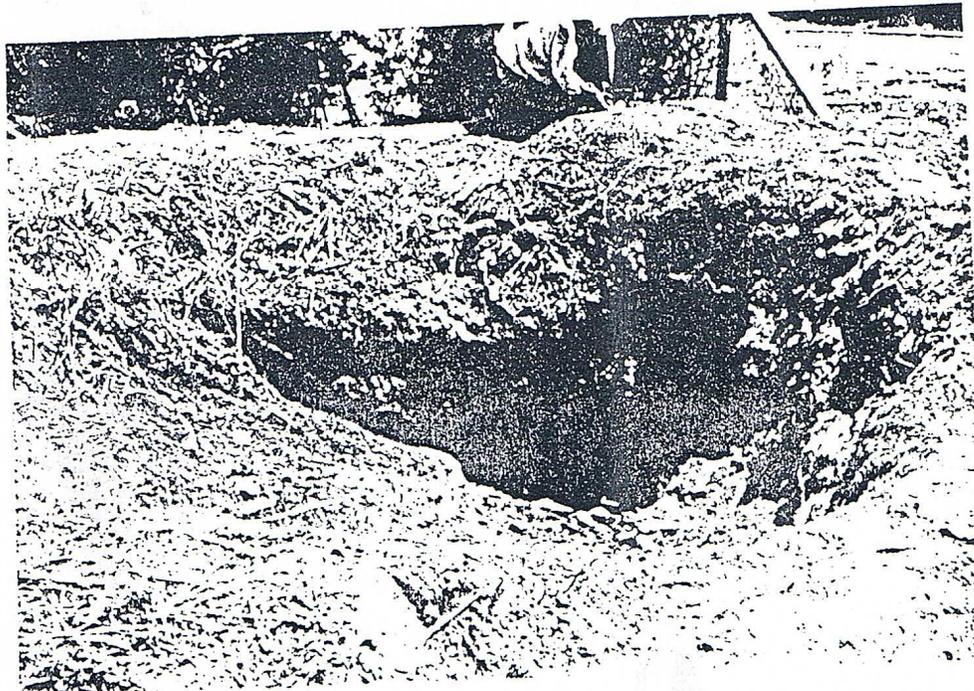
Efectuada la limpieza, nos encontramos con una superficie cóncava y más bien compactada (foto N°17). En el sector noroeste de la concavidad se trazó un pozo de sondeo de 70 por 70 cm.

FOTO Nº17 UNIDAD 3 una vez removidos el tronco y las basuras superficiales que se encontraban en su interior.

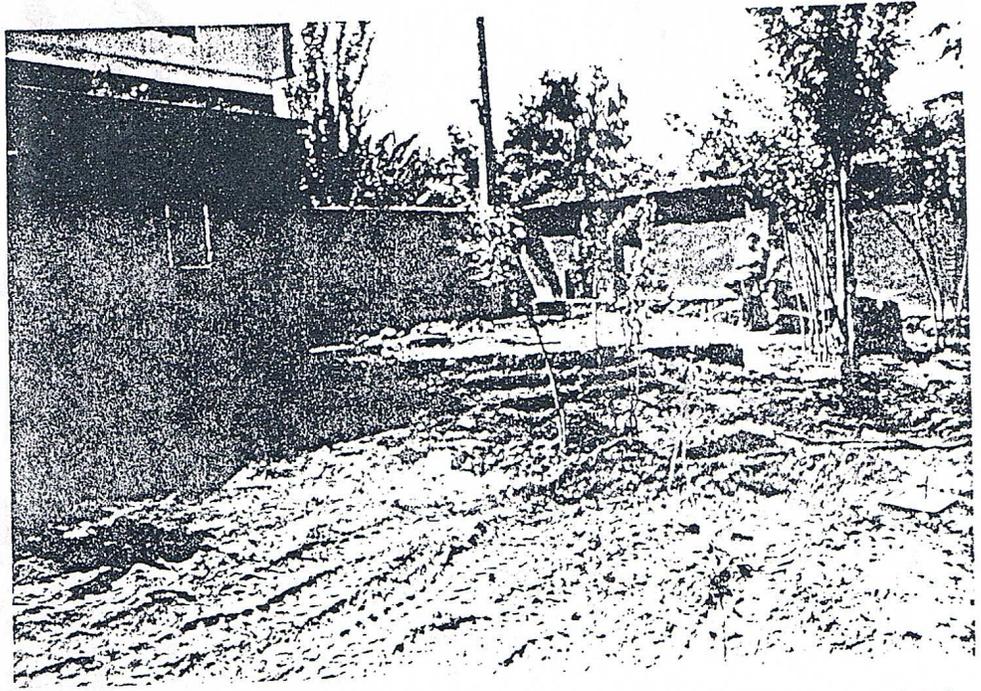
Durante el transcurso de las obras, la empresa contratista encontró una cámara de concreto rellena con basura en el sector sureste del recinto, donde estuvo la estructura conocida como "La Torre" (foto N°19).

FOTO HQ19 Vértice sureste de la propiedad, donde se ubicó "la torre", tras los renovales de álamos se aprecia la losa de concreto que cierra la bóveda.

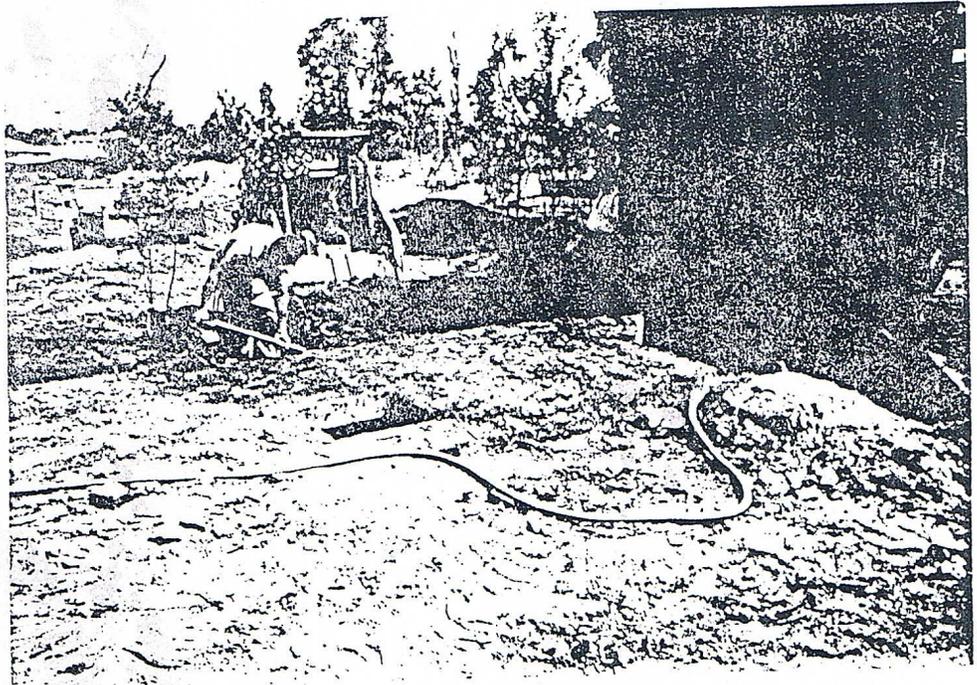
En la mitad norte presentaba una abertura de 40 cm por 40 cm (foto N°20). En el interior de la bóveda y a una profundidad variable entre 80 cm de profundidad desde el techo hasta 1,40 m se observaba una gran cantidad de basuras subactuales quemadas (foto N°21).

FOTO HQ20 Losa superior de la bóveda, se observa la abertura que se ubica en la mitad norte de la losa.

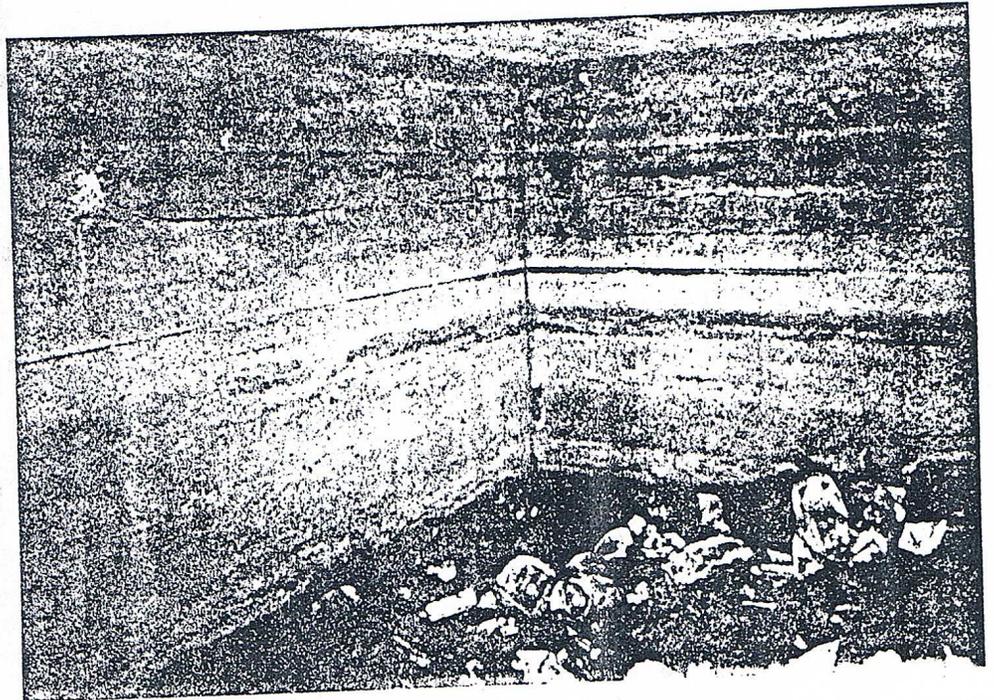
Sin embargo, ni las paredes interiores ni el techo de la bóveda presentaban muestras de hollín. Por otra parte, en las paredes se observan diversas líneas que marcan el nivel de aguas que ocuparon la bóveda en diferentes períodos (foto N°22).

FOTO NQ22 Paredes y techo del interior de la bóveda, se observan líneas de nivel de aguas y la total ausencia de hollín.

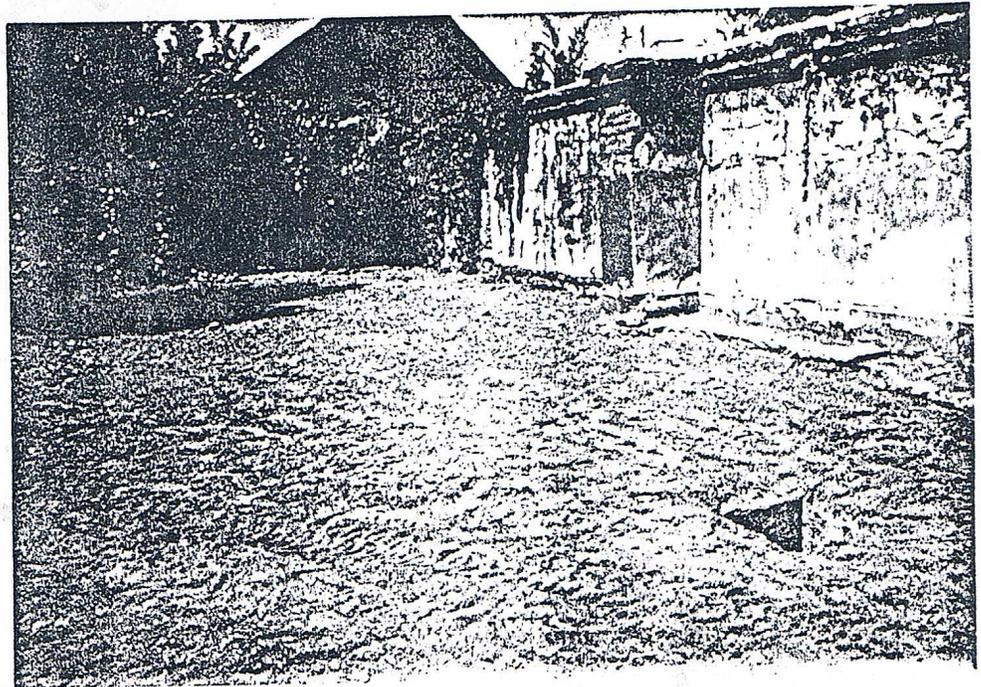
En dicho sector se encontró una estructura que en superficie está definida por una apertura de cemento de 50 por 50 cm de forma cuadrada (foto N°24).

FOTO NQ24 Sector "de los nombres", en el vértice suroeste de la propiedad, se aprecia la apertura cuadrangular después del despeje de la vegetación y de la nivelación de la superficie.

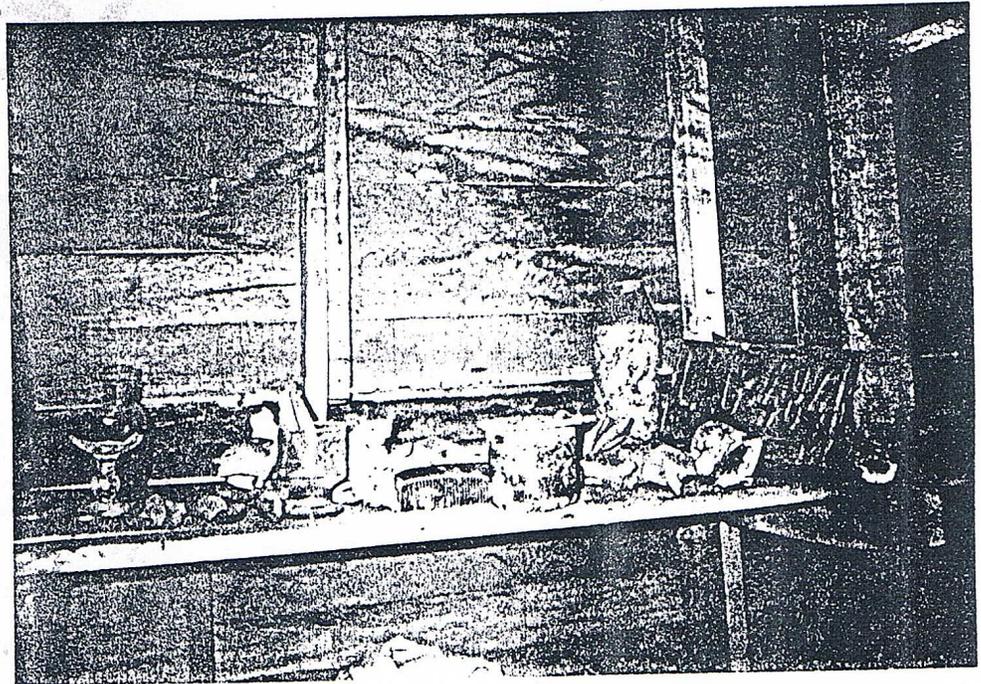
FOTO NQ26 Algunos de los objetos encontrados en las excavaciones en la ex Villa Grimaldi.

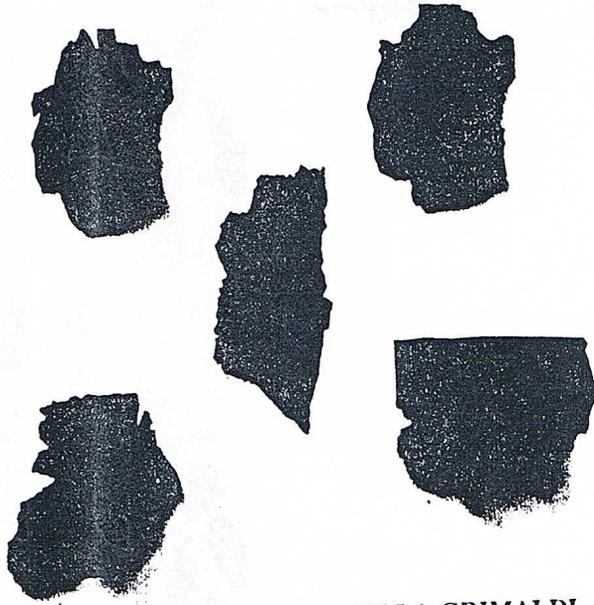
FOTO N027 Fragmentos de libros quemados, encontrados en la UNIDAD 2.

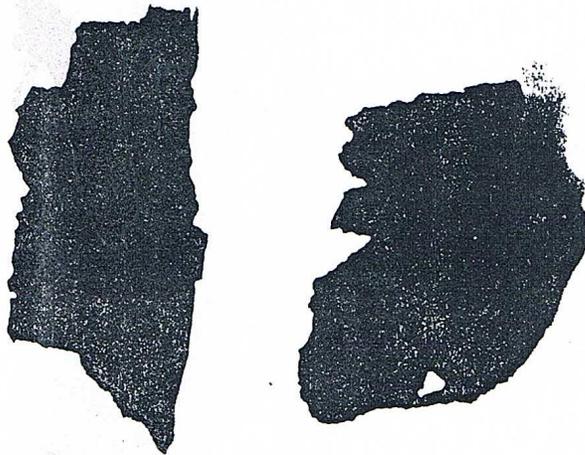
FOTO N028 Detalle de la fotografía anterior.

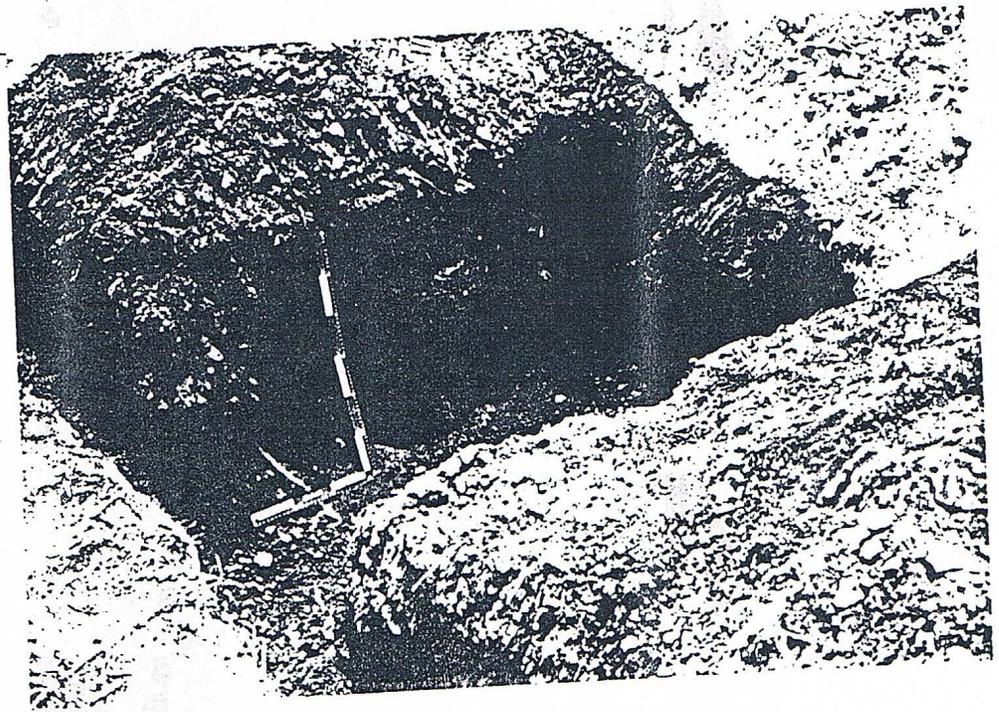
Dentro de la UNIDAD 2 se comenzó la excavación del Pozo de Sondeo N°2 (foto N°9), el que se trazó 1,2 m al Este de la pared divisoria de ambas unidades y cuyas dimensiones fueron de 1 por 1,2 m.

FOTO N°9 Excavación inicial del Pozo de Sondeo N°2, en la UNIDAD 2.

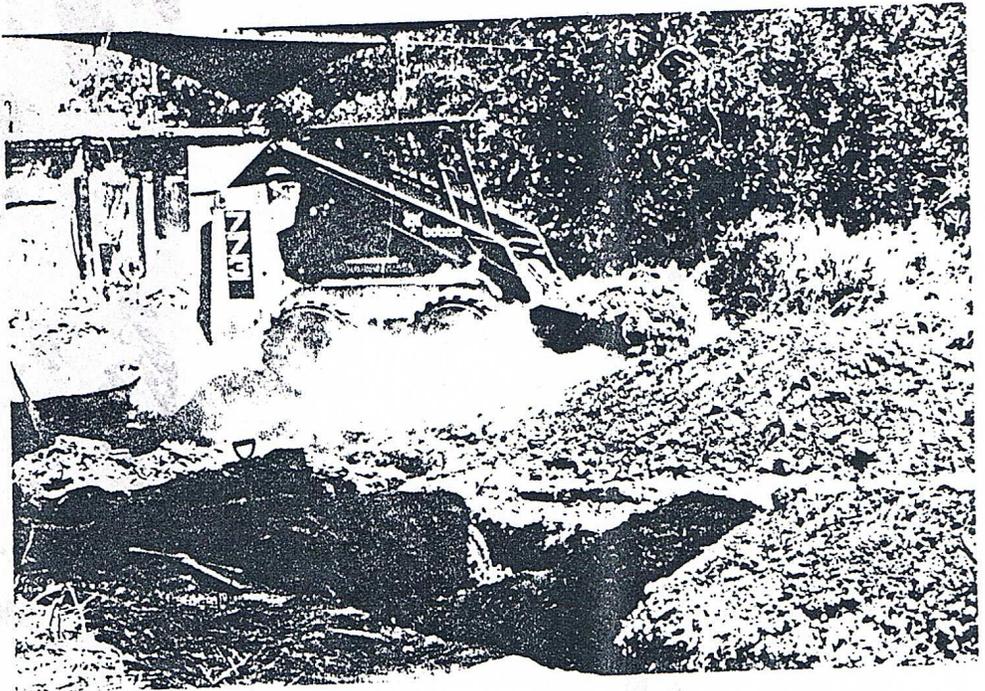
De acuerdo con las características del material encontrado en las UNIDADES 1 y 2, y considerando la magnitud de las fosas, se decidió continuar la excavación de ambas unidades utilizando una retroexcavadora mecánica (foto N°12). De esta manera se pudo extraer y exponer gran parte del contenido de la UNIDAD 1 (foto N°13) y de la UNIDAD 2.

FOTO NQ12 En atención de los elementos encontrados y considerando los volúmenes de material que quedaban por remover, se incorporó al trabajo una máquina retroexcavadora.

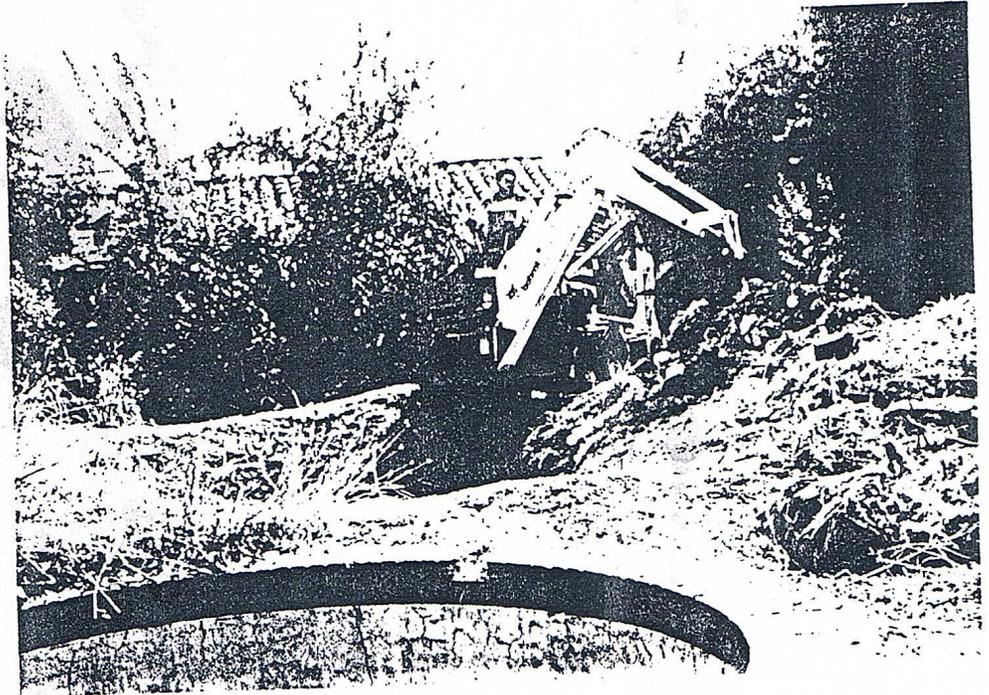
En su interior se apreciaba abundante basura reciente, destacando un tronco cortado y tumbado. En primer lugar fue necesario remover -con la retroexcavadora- el tronco y despejar las basuras superficiales (foto N°16).

FOTO NQ16 Extracción de los materiales que ocupaban la superficie de la UNIDAD 3 por medio de la pala mecánica.
